Dr. Klaus Geith
ö.b.u.v. und TÜV-
zertifizierter Sachver-
ständiger,
Gaimersheim

Ungewöhnlicher Feuchteschaden in einem Neubau

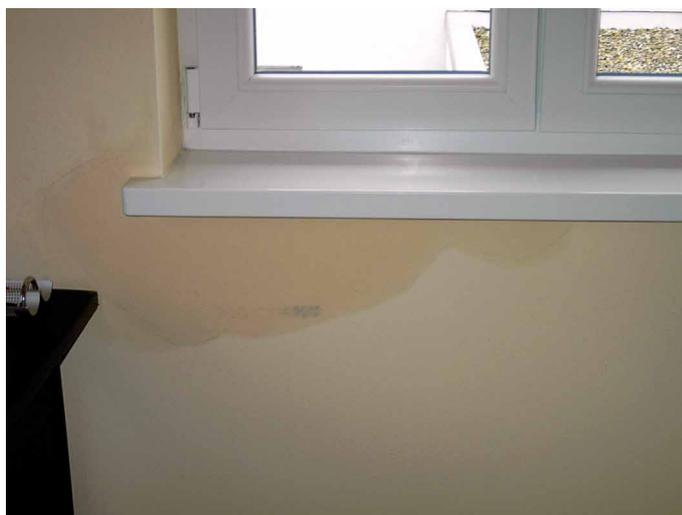
Auf der raumseitigen Putzoberfläche der westseitigen Außenwand eines neu errichteten Einfamilienhauses wurde von den Bewohnern eine feuchtebedingte Dunkelfärbung festgestellt und beanstandet. Die durchfeuchtete Stelle liegt im Bereich von Leibung und Brüstung einer Fensteröffnung im Obergeschoß (Abb. 1).

Abb. 1:
Schadensstelle im Bereich von Brüstung und Leibung eines westseitigen Fensters. Der Innenputz ist aufgrund des erhöhten Feuchtegehalts dunkel gefärbt

Der relativ hohe Magnesiumgehalt der untersuchten Proben ergibt in Kombination mit dem ebenfalls sehr hohen Gehalt an Chlorid-Ionen die stark hygroskopische Verbindung Magnesiumchlorid, ein Salz, das so hygroskopisch ist, dass sich bei normalem Raumklima keine Ausblühungen

Als Sanierung wird der Austausch der salzbelasteten Bauteile empfohlen.

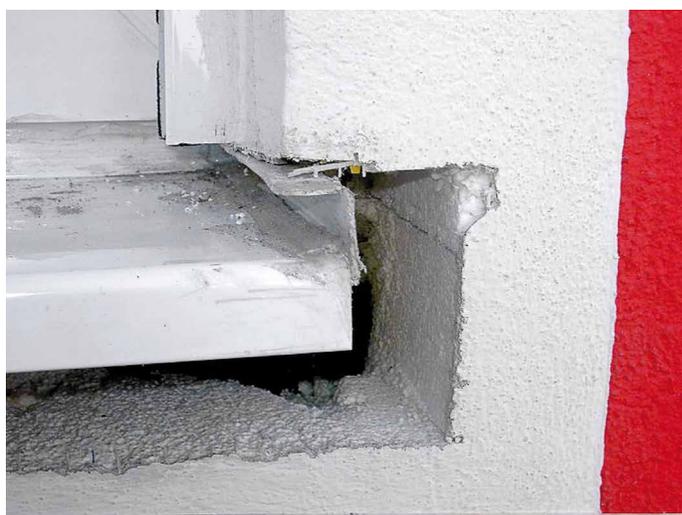
des Bauteils Fenster an Außendämmung und Mauerwerk auf Undichtigkeiten zu untersuchen (Abb. 2). Auf Höhe des Fensterbretts befand sich ein Stoß zwischen Platten aus extrudiertem (hellgelb) und expandiertem (weiß) Polystyrol. Das graue, nach Herstellerangaben dampfdiffusionsoffene Dichtband war im Eckbereich nicht flach aufliegend verklebt sondern wellenartig in sich verworfen und verklebt. Am freigelegten Ziegelmauer-

werk waren optisch keine, aufgrund von Durchfeuchtung dunkel gefärbten Bereiche erkennbar. Die stichprobenartige Abschätzung des Feuchtegehalts nach dem Dielektrizitätskonstante-Hochfrequenz-Messprinzip wies jedoch auf einen erhöhten Feuchtegehalt des Mauerwerks hin.

Abb. 2:
Dokumentation der Öffnung des WDVS im Bereich des Feuchteschadens

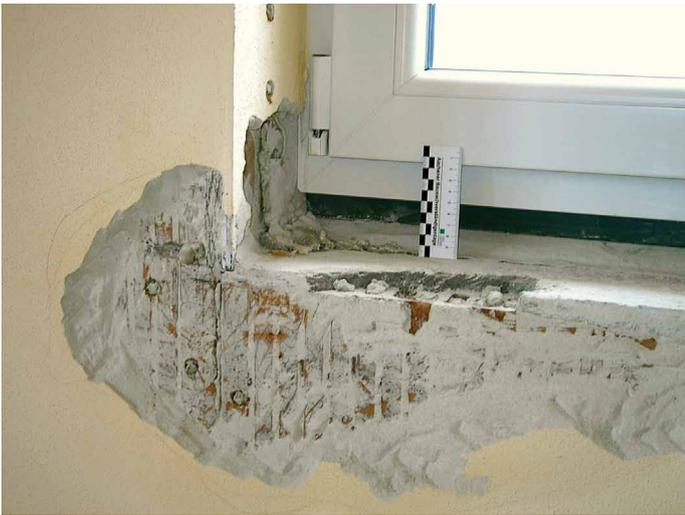
Abb. 3: Dokumentation der raumseitigen Bauteilöffnung

Im Bereich der Durchfeuchtung wurden der Innenputz und die innenliegende Fensterbank entfernt. Es ergaben sich keine Hinweise auf eine mangelhafte Ausführung der Dämm- und Luftdichtungsschicht (selbstklebendes Butylband mit einem s_D -Wert > 400 m) zwischen Blendrahmen und Mauerwerk (Abb. 3).
